# Aire de service en Corrèze

En symbiose avec le paysage naturel, l'aire de Vitrac propose aux automobilistes un lieu de détente dont l'architecture tranche avec le style conventionnel des constructions commerciales pour adopter l'allure d'un hameau forestier.

Architectes : Bruno Mader (75), architecte d'opération : H. d'Alau de Ternay (75) / Maître d'ouvrage : Conseil général de la Corrèze / BET bois : Silva conseil (63) / Economiste : Michel Durand (75) / Entreprise bois : Gouay et Cie, Dubois, Atelier d'architectes (19) / Réalisation : 2003 / Lieu : A 89, Vitrac sur Mézière (19) / Photos : Hervé Abballe.

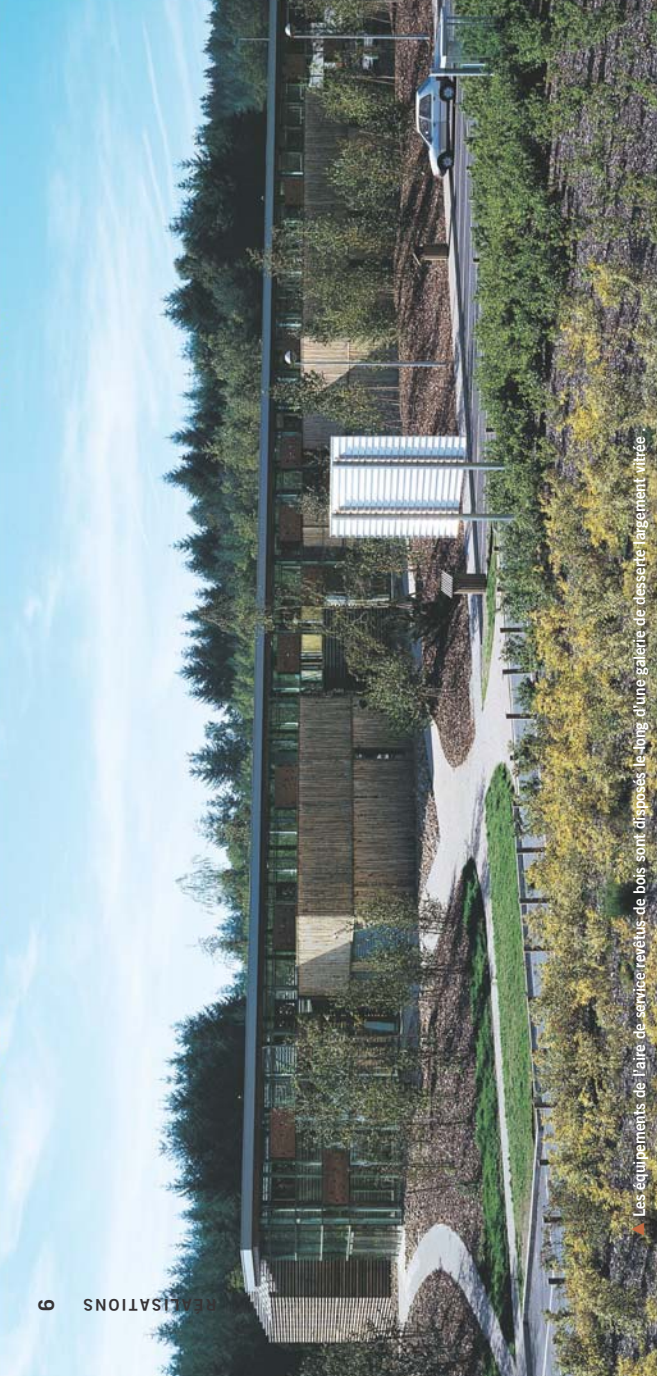
▲ Les équipements de l'aire de service revêtus de bois sont disposés le long d'une galerie de desserte largement vitrée.

Les différents services de l'aire d'autoroute sont reliés entre eux par une longue galerie. Elle s'étend d'est en ouest et donne accès aux boutiques, aux équipements sanitaires et à une salle de projection, puis ultérieurement au restaurant qui sera construit dans une deuxième phase.

Cette grande galerie de distribution est très lumineuse en raison de ses hautes façades vitrées qui maintiennent un lien visuel permanent avec l'extérieur. Seuls quelques panneaux de bois bakérisés, délicatement ajourés, filtrent les rayons du soleil et assurent, en position d'ouverture, la ventilation de la galerie. Une double rangée de poteaux ronds en Douglas massif écorcé soutient la toiture plate. Placés à distance des façades, les poteaux sont implantés librement dans le sens transversal sans respecter d'alignement rigoureux. Le caractère aléatoire de leur emplacement associé à l'aspect naturel de leur finition procure beaucoup de spontanéité à l'endroit

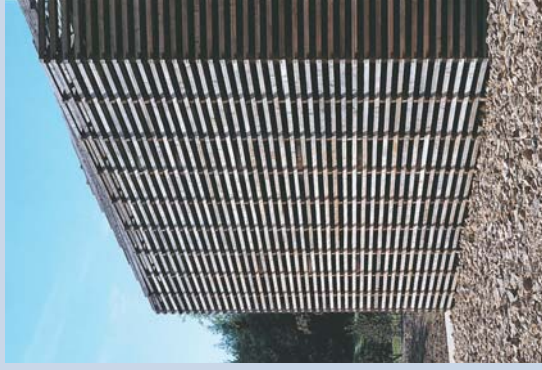
▲ Coupe de détail sur la façade à double peau de la salle de projection : une résille de carrelés de mélèze est placée en avant du mur à ossature bois. L'adaptation de la technique du bois empilé crée une enveloppe protectrice à claire-voie.

perments et développe librement ses façades aveugles en plans successifs. Elle abrite une salle de projection et les locaux techniques attenants. Les façades sont constituées d'une double résille en mélèze réalisée par l'empilage de carrelés en avant des murs et se prolonge sur le toit en une sur-touture qui donne son aspect monolithique au bâtiment. ■

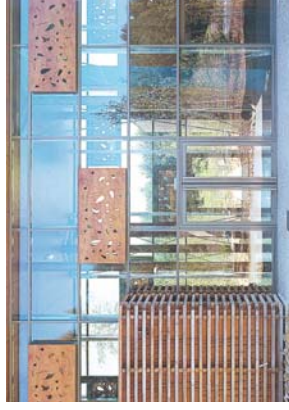
▲ La structure porteuse de la galerie principale se compose d'une double rangée de poteaux en troncs de Douglas simplement écorcés ; la résille de mélèze empilé marque l'accès à la salle de projection.

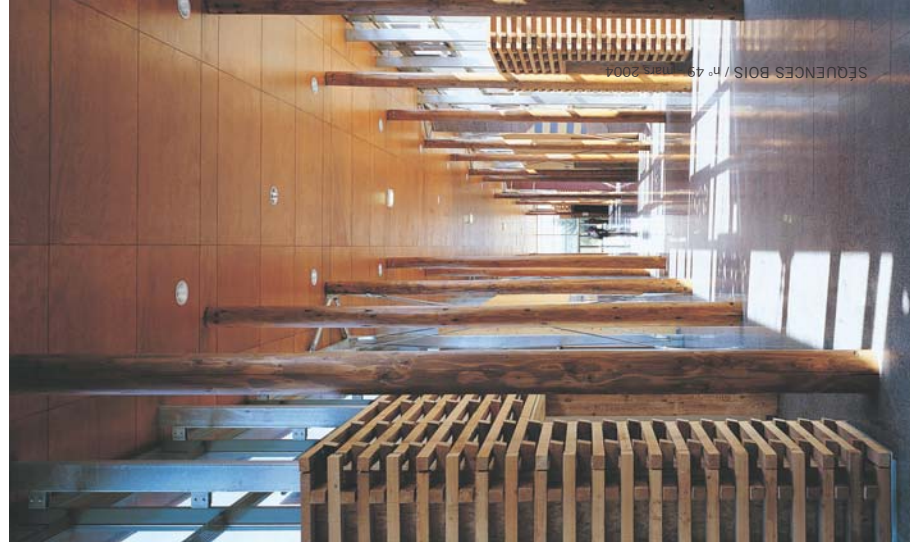
▲ La galerie centrale de desserte largement vitrée.
